監査の結果について

- 1 監査の種類 令和4年度随時監査（工事監査）
- 2 監査の対象 土木課
- 3 監査の期間 令和4年12月6日から令和5年3月29日まで
- 4 監査の範囲 塩屋野中線道路改良工事
- 5 主な着眼点 事業の有効性、効率性、経済性、合規性等
- 6 監査の方法 赤穂市監査基準（令和2年監査委員規程第1号）に基づき、工事に関する事務の執行状況について、監査資料の提出を求め関係書類等を審査し、かつ、関係職員からその執行状況の説明を徴取し質問を加える等の方法により、監査を実施した。  
なお、実施に当たっては、協同組合総合技術士連合との委託契約により技術士の派遣を求めて監査を行った。
- 7 監査の結果 監査の結果は、おおむね適正と認められた。  
詳細については、別紙のとおりとする。

塩屋野中線道路改良工事

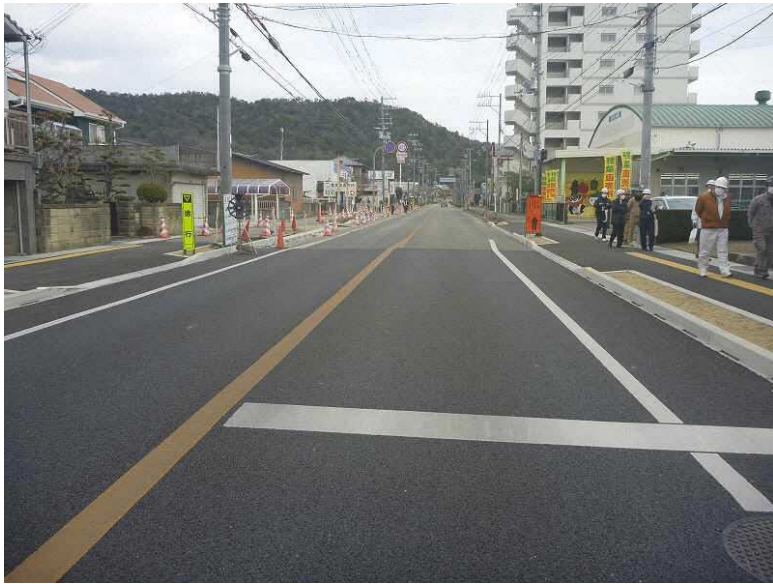
起点側より工事区間の全景

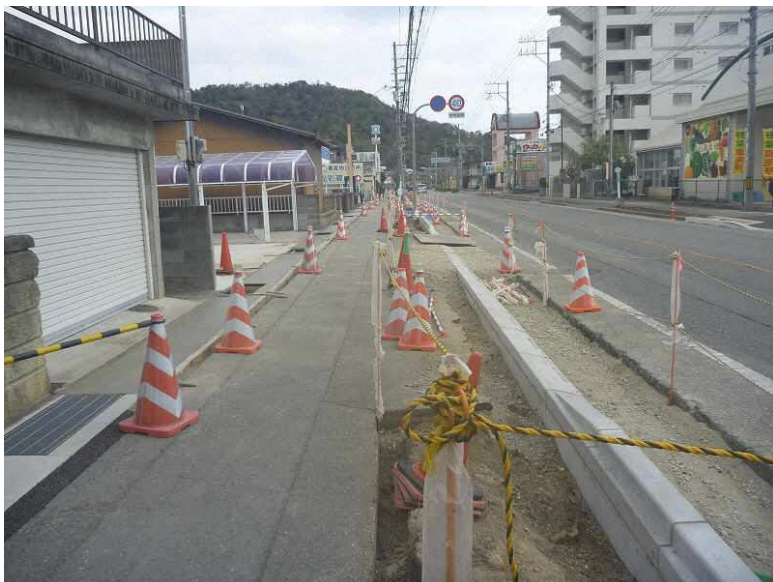
調査当日の現場作業として、道路北側歩道部の排水工の作業の実施状況が確認できた。また道路南側歩道部においては、植樹帯が撤去された後の状況となっており、北側歩道の

道路北側歩道の施工状況

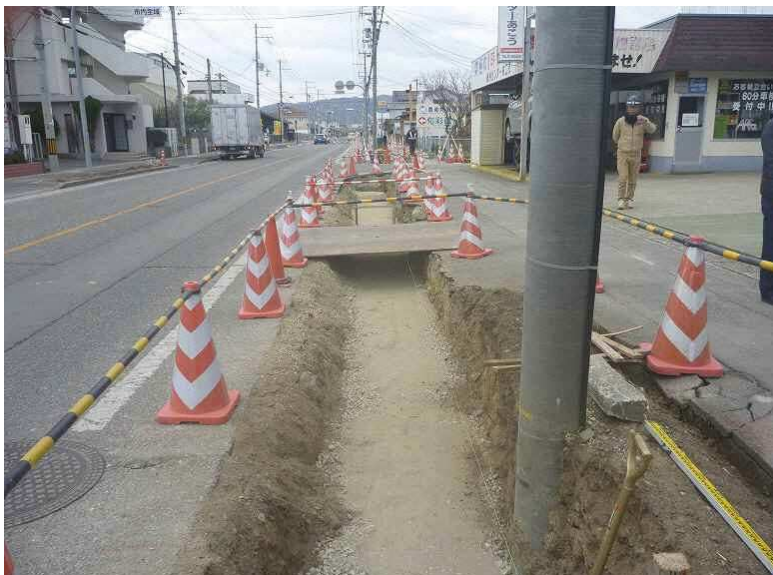
道路北側歩道の植栽撤去状況  
(出入口部の鉄板養生)

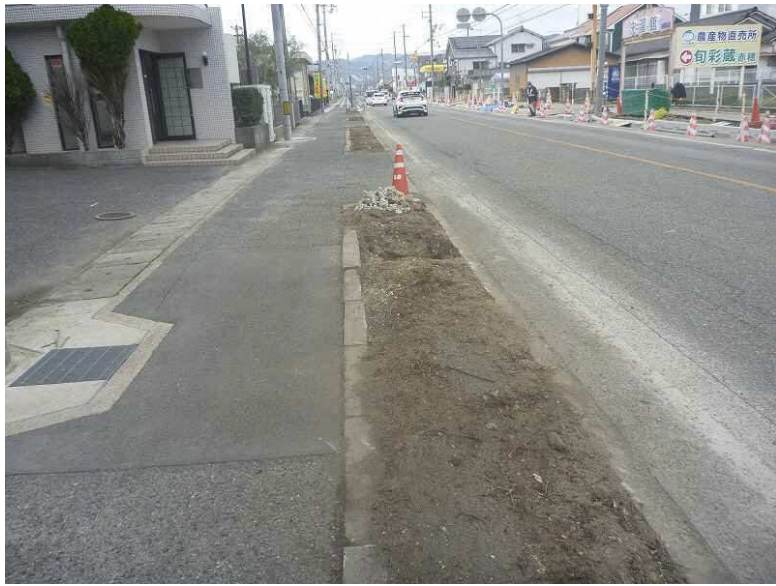
道路南側歩道の状況  
(植樹帯の撤去)

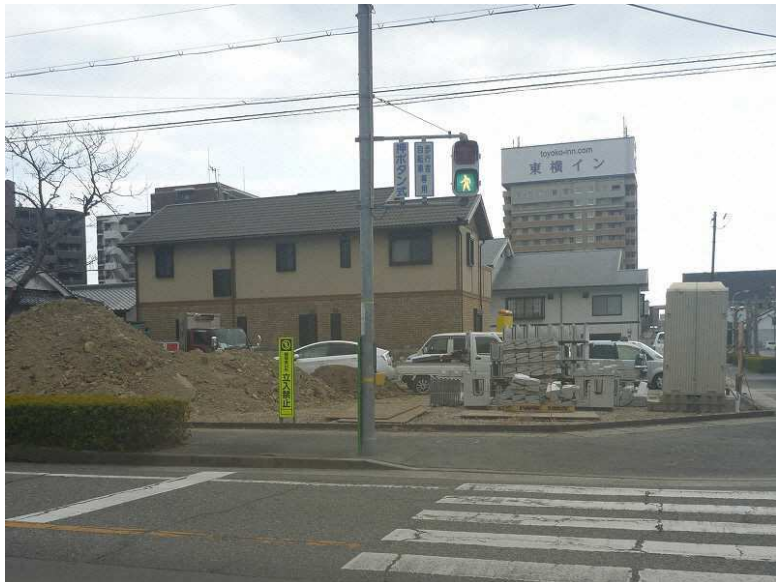
工事請負業者の事務所は本社が近くのため、ここを作業基地としているが、工事作業区間に隣接して道路南側の民地を作業ヤードとして借地をしている。ここを重機の作業基地として、掘削土の仮置き、搬入プレキャスト材料の仮置・保管場所となっており、現場の資機材を管理している。

道路南側仮設ヤード全景  
(資機材、残土仮置き)

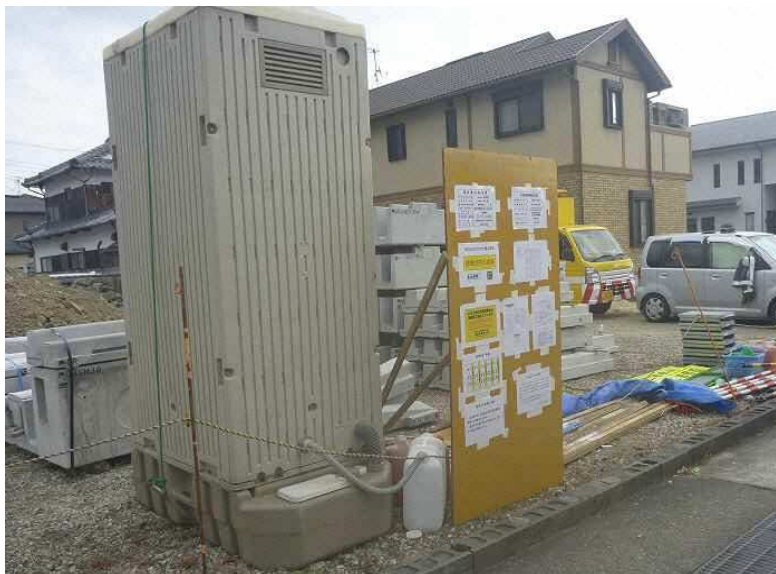
作業ヤード前において安全衛生看板を確認した結果、建設業許可証、施工体系図、労災保険成立票、緊急連絡表、作業主任者一覧表、有資格者一覧表、道路使用許可証等の掲示を確認した。

安全衛生看板の掲示状況  
(仮設ヤード前)
